*Фролов И. В.**Frolov I. V.***ОКОННИЦА XVIII в. ИЗ РАСКОПОК  
БЕРЁЗОВСКОГО ГОРОДИЩА 2019 г.****WINDOW SILL OF THE 18th CENTURY FROM EXCAVATIONS  
OF THE TOWN OF BERYOZOV IN 2019**

В статье дается описание фрагмента слюдяного заполнения оконницы. Фрагмент найден в ходе охранных раскопок памятника археологии «Берёзовское городище» под реставрацию на объекте культурного наследия «Мост деревянный на ряжах через овраг Култычный (вторая пол. XIX – XX в.)». Величина фрагмента и его сохранность позволяют делать научно обоснованную реконструкцию слюдяного заполнения оконного проема. Это важно для понимания материальной культуры березян XVII–XIX вв.

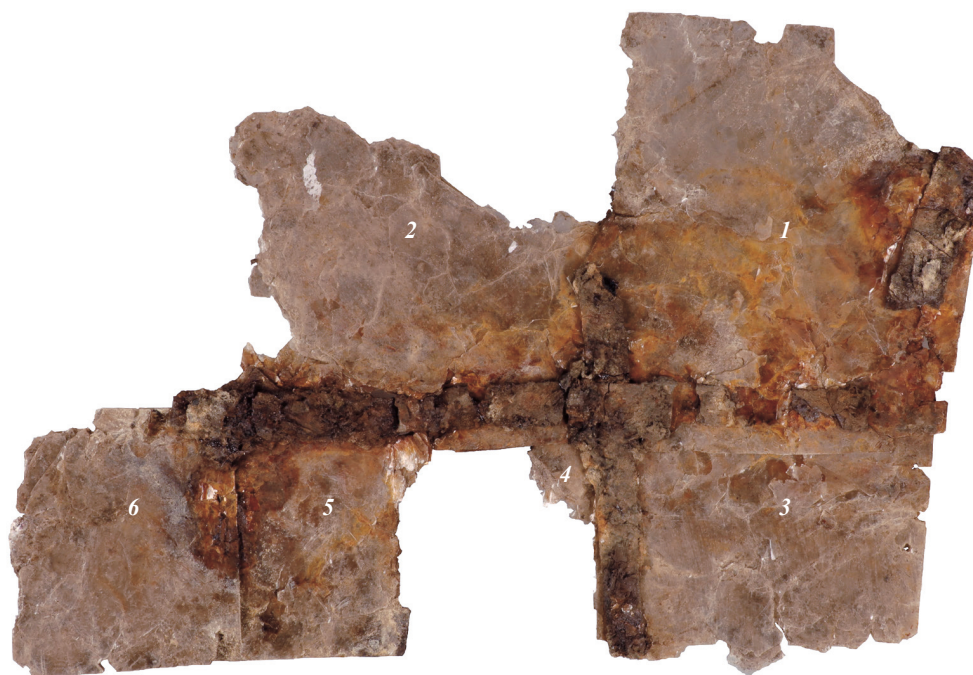
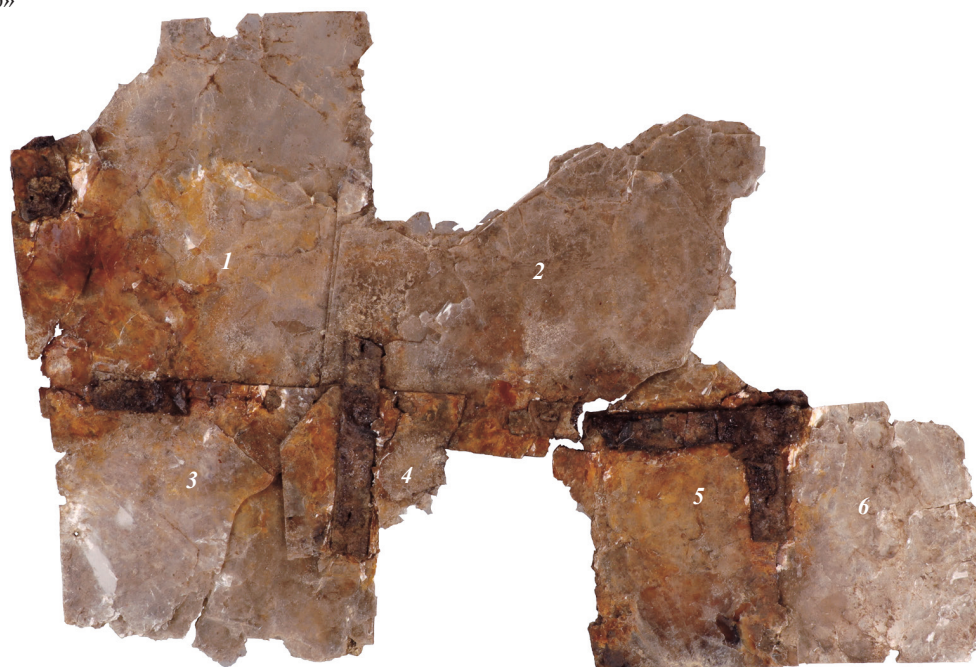
Вид «Фасад»

Вид «Интерьер»

Рис. 3. Схема расположения слюдяных пластин

**Описание предмета.** Фрагмент оконного заполнения слюдяной оконницы представляет собой фрагменты шести слюдяных пластин с остатками рядовых железных полос переплета. Пластины имеют форму, близкую к квадрату. Пять пластин позволяют снять размеры ширины и длины, одна пластина фрагментирована настолько, что измерить ее ширину и длину не представляется возможным. На рис. 3 приведена схема с обозначением ракурса Фасад/Интерьер, рядности А/Б и нумерацией слюдяных пластин 1–6:

– Пластина 1 хорошей сохранности, максимальная ширина – 9 мм, длина (высота) – 10,4 мм. Пластина 1 накрывает пластины 2, 3 и 4 внахлест. Ширина перекрытия – 0,9–1,1 см.

По краям имеются сквозные отверстия квадратного сечения со сторонами около 1 мм – следы кованых гвоздей.

- Пластина 2 плохой сохранности, что позволило измерить только ширину – 8 мм, длину (высоту) измерить не представляется возможным из-за утрат. Пластина 2 накрыта пластиной 1 и перекрывает пластины 3, 4, 5. Ширина перекрытия – 0,9–1,1 см.

- Пластина 3 хорошей сохранности, имеет размеры: ширина – 8,5 мм, длина (высота) – 7,3 мм. Пластина 3 накрыта пластиной 1 и 2 и перекрывает пластину 4. Ширина перекрытия – 0,9–1,1 см. По краям имеются сквозные отверстия квадратного сечения со сторонами около 1 мм – следы кованых гвоздей.

- Пластина 4 очень плохой сохранности – уцелел один угол. Угол имеет скос и связан с пластинами 1, 2 и 3. Пластина 4 накрыта пластинами 1, 2 и 3. Перекрытие с пластинами 1 и 2 составляет около 1 см, с пластиной 3 – 1,5–1,9 см.

- Пластина 5 хорошей сохранности, имеет размеры: ширина – 6 мм, длина (высота) – 7,5 мм. Пластина 5 перекрыта пластиной 2 и перекрывает пластину 6. Ширина перекрытия – 0,9–1,1 см. По краям имеются сквозные отверстия квадратного сечения со сторонами около 1 мм – следы кованых гвоздей.

- Пластина 6 хорошей сохранности, имеет размеры: ширина – 5,7 мм, длина (высота) – 6,3 мм. Пластина 6 накрыта пластинами 2 и 5. Ширина перекрытия – 0,9–1,1 см. Важная деталь: пластина 6 дополнительно скреплена с пластиной 5 стежком нити. По краям имеются сквозные отверстия квадратного сечения со сторонами около 1 мм – следы кованых гвоздей.

С учетом общей логики расположения пластин относительно друг друга можно предположить, что пластина 4 перекрывала пластину 5. Пластины ряда Б были накрыты пластинами ряда А. Пластины набраны таким образом, что верхний ряд перекрывал нижний наподобие рыбной чешуи. Это должно было способствовать лучшему водоотводу и теплоизоляции. Судя по сохранившейся прошивке, пластины предварительно скреплялись нитью (одним-двумя стежками по каждой стороне), что позволяло, с одной стороны, их перемещать в ходе подгонки переплета, с другой – не позволяло рассыпаться всей композиции до окончательного закрепления в переплете.

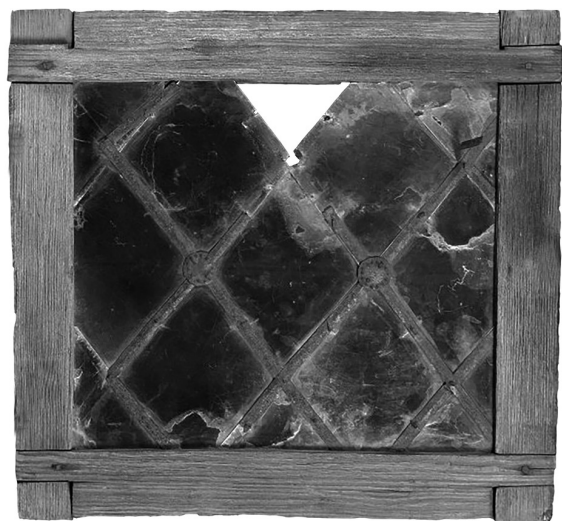
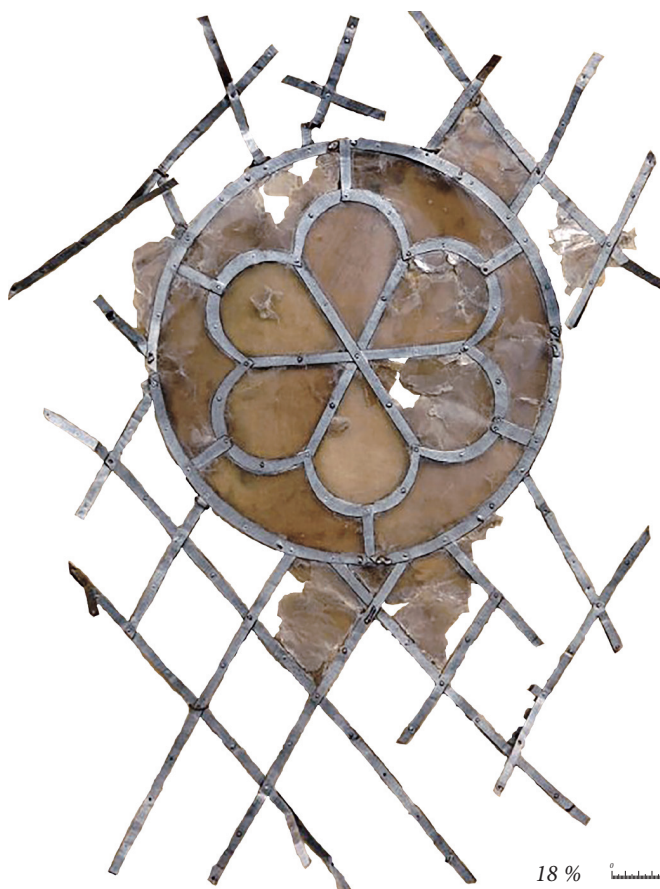
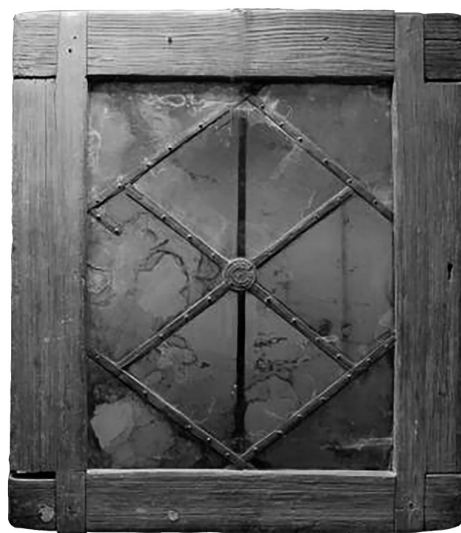
Рис. 5. Аналогии слюдяных оконниц из Госкаталога

На рис. 5 приведены некоторые аналогии слюдяных оконниц, представленные в музейном Госкаталоге [15]. При изготовлении слюдяного заполнения оконниц использовались пластины разного размера и формы. На изготовление крупных пластин шло сырье высокого качества, которое встречается редко. Такие пластины стоили дорого и могли использоваться при изготовлении сложных декоративных композиций. Сырье низкого каче-

ства позволяло получать пластины небольшого размера, которые стоили меньше. Использование дешевой слюды вело к сгущению сетки полос переплета. Это увеличивало расход металла, вес конструкции окна в целом и снижало проводимость света. Поэтому при изготовлении слюдяных оконниц наиболее крупные пластины шли на центральную часть заполнения, а мелкие – на периферию. В то же время представленные аналогии наглядно показывают, что даже по крупному фрагменту слюдяного заполнения нельзя сделать вывод о размерах окна в целом.

Заблуждением будет считать, что слюдяные оконницы датируются временем исключительно XVI–XVII вв. Архитектор-реставратор И. А. Киселёв отмечает, что «еще в середине XVIII века в окнах московских строений могли использовать слюдяные заполнения» [1]. Это утверждение подтверждается датировкой некоторых слюдяных оконниц, представленных в Госкаталоге. Например, слюдяная оконница из собрания Тобольского историко-архитектурного музея-заповедника (Госкаталог № 4081482) датирована XVII–XIX вв. [15].
